## **Sillan pintarakennuseremontit**

Opinnäytetyö

Kevät 2020

SeAMK Tekniikka

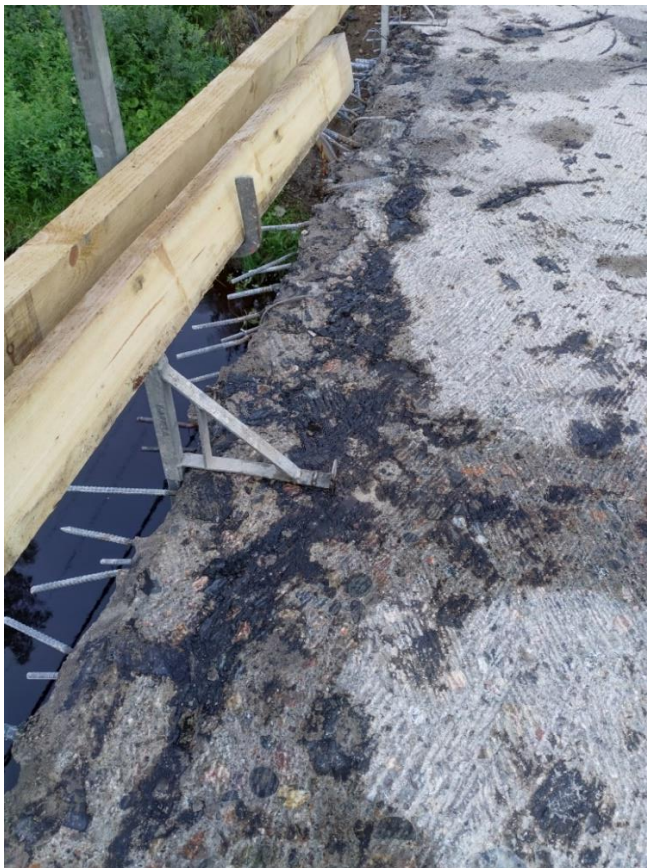
Kuva 24. Epätasainen ja koloinen kansi noin 20 mm mekaanisen jyrinnän jälkeen. Betoni on lujaa, mutta erittäin epätasaisen kannen kolot ovat täynnä bitumia ja kallistukset puutteelliset. Kanteen tehtiin muotoiluvalu, jota ennen poistettiin bitumijäämät hiekkapuhaltamalla.

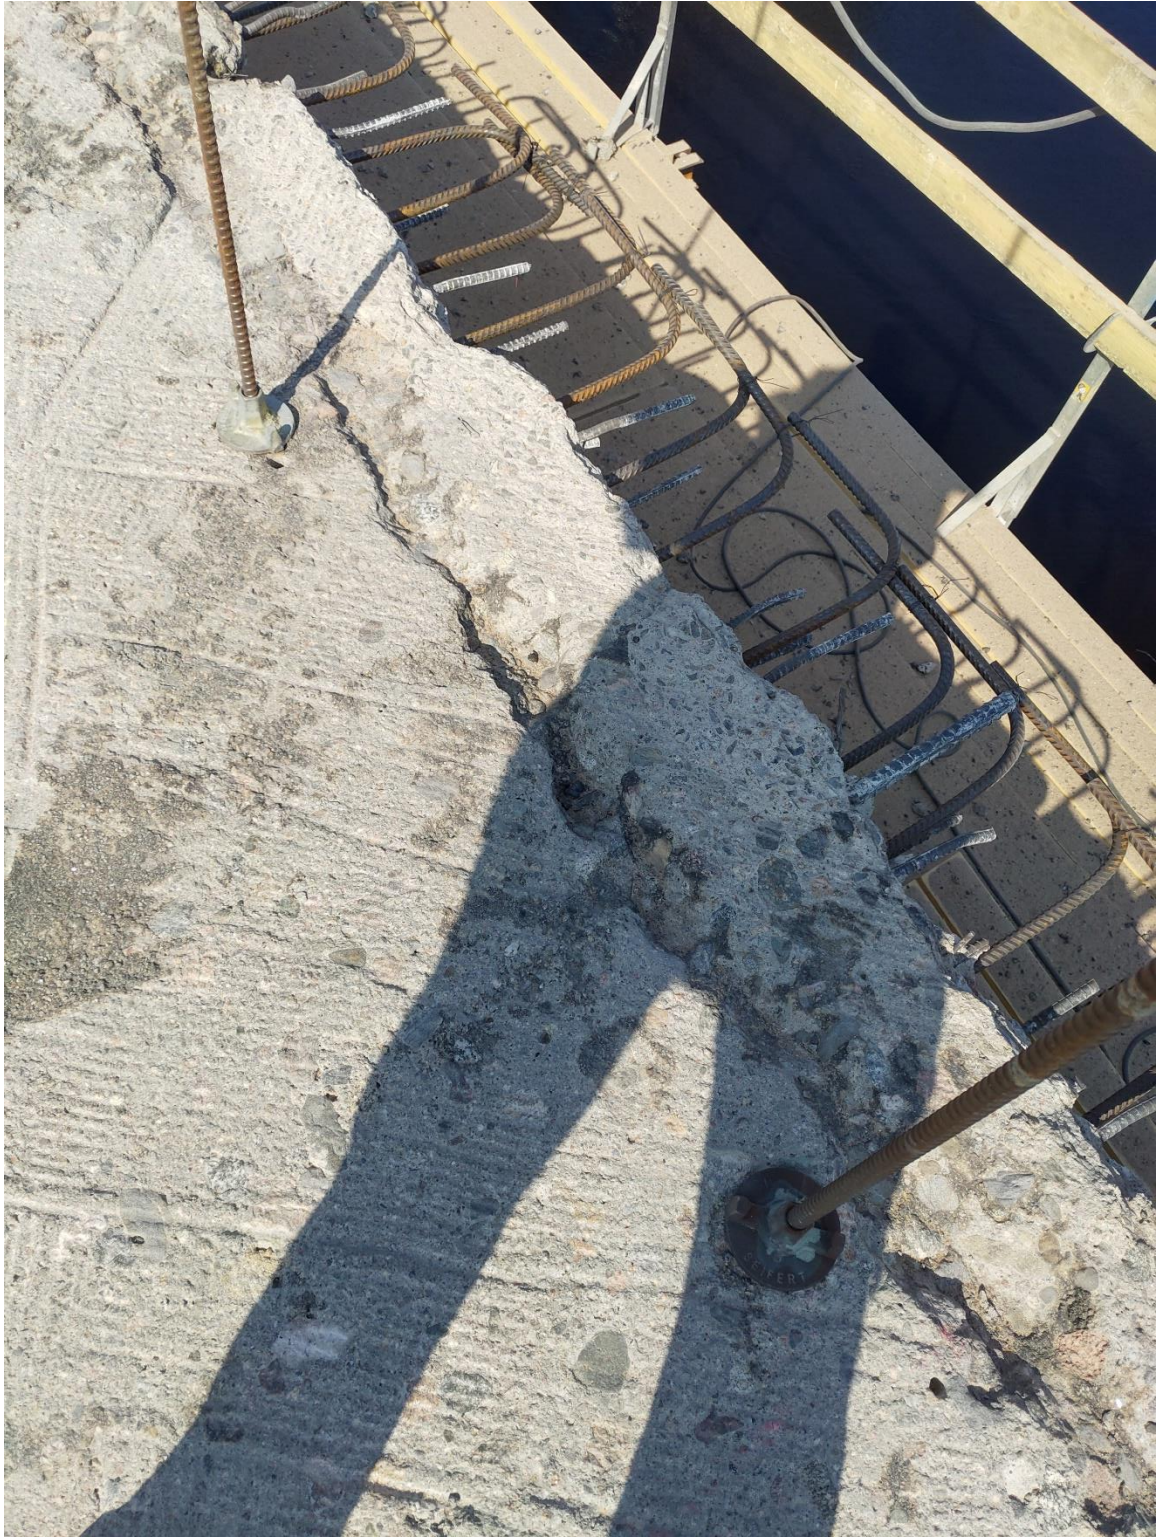
Kuva 26. Kannen bitumia täynnä olleet kolot hiekkapuhalluksen jälkeen.

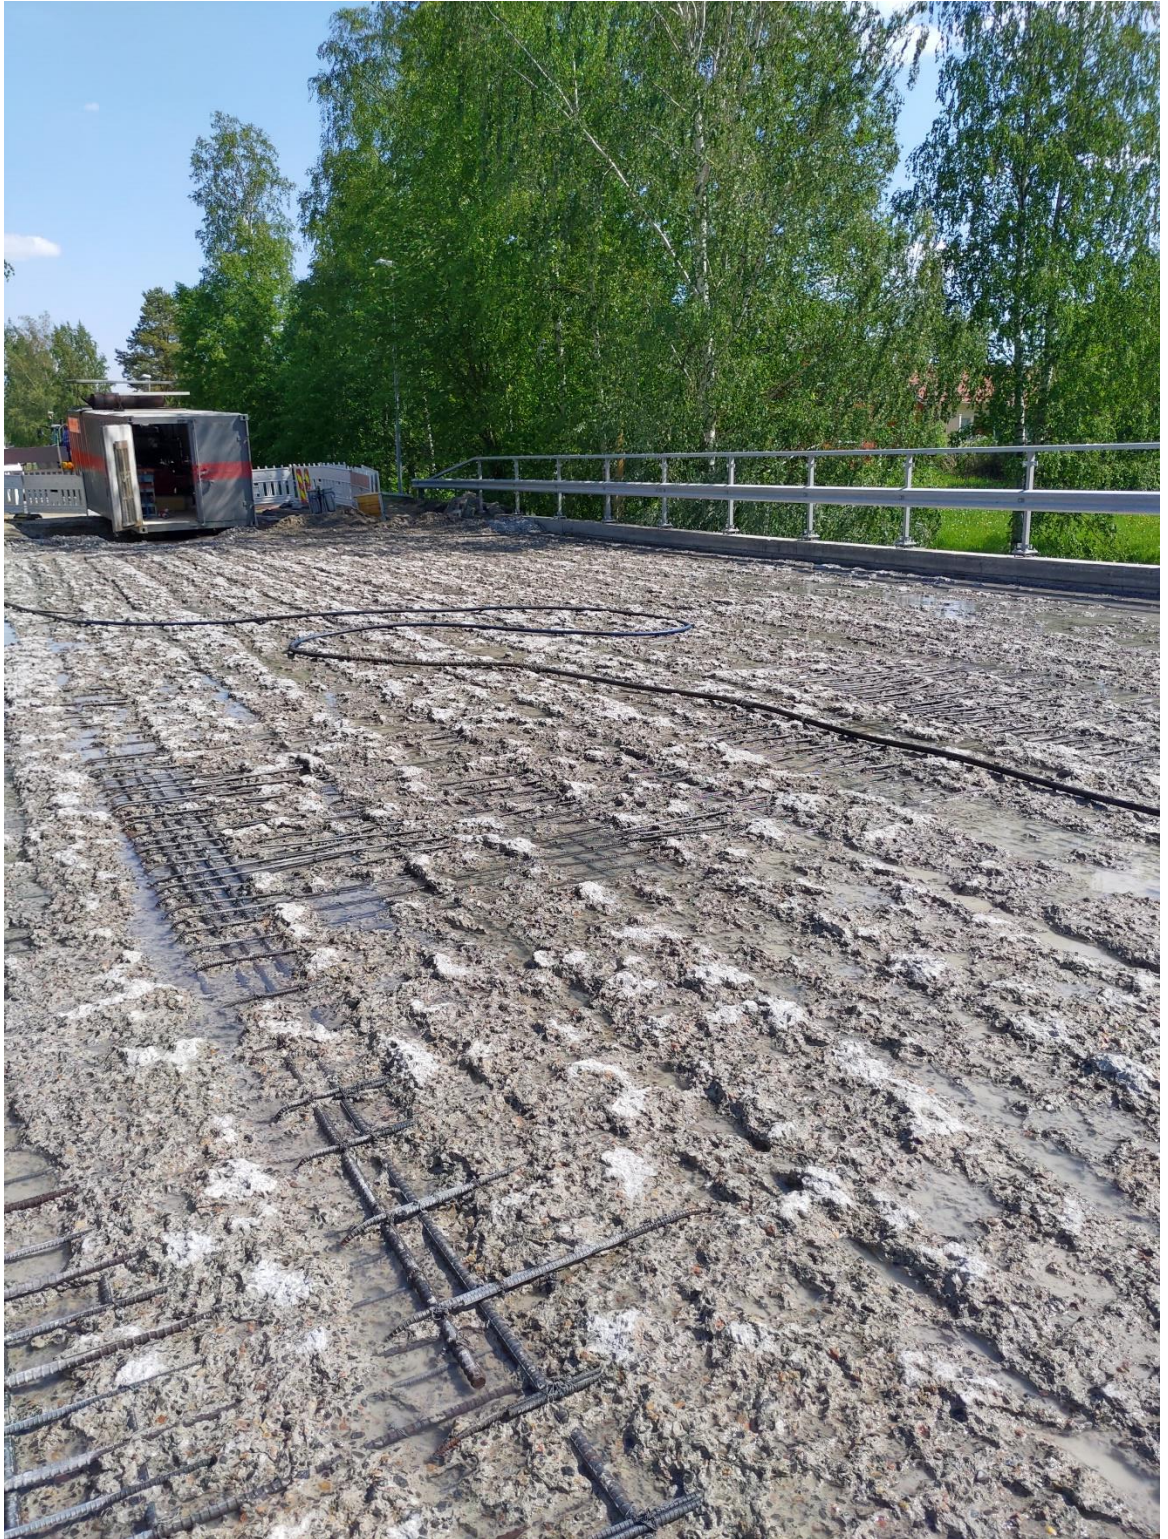
Kuva 27. Erittäin huonokuntoinen alkalikiviainesreaktion rapauttama sillan kansi vesipiikkauksen jälkeen, kun pinnasta on lähtenyt 30-100 mm kerros rapautunutta betonia.

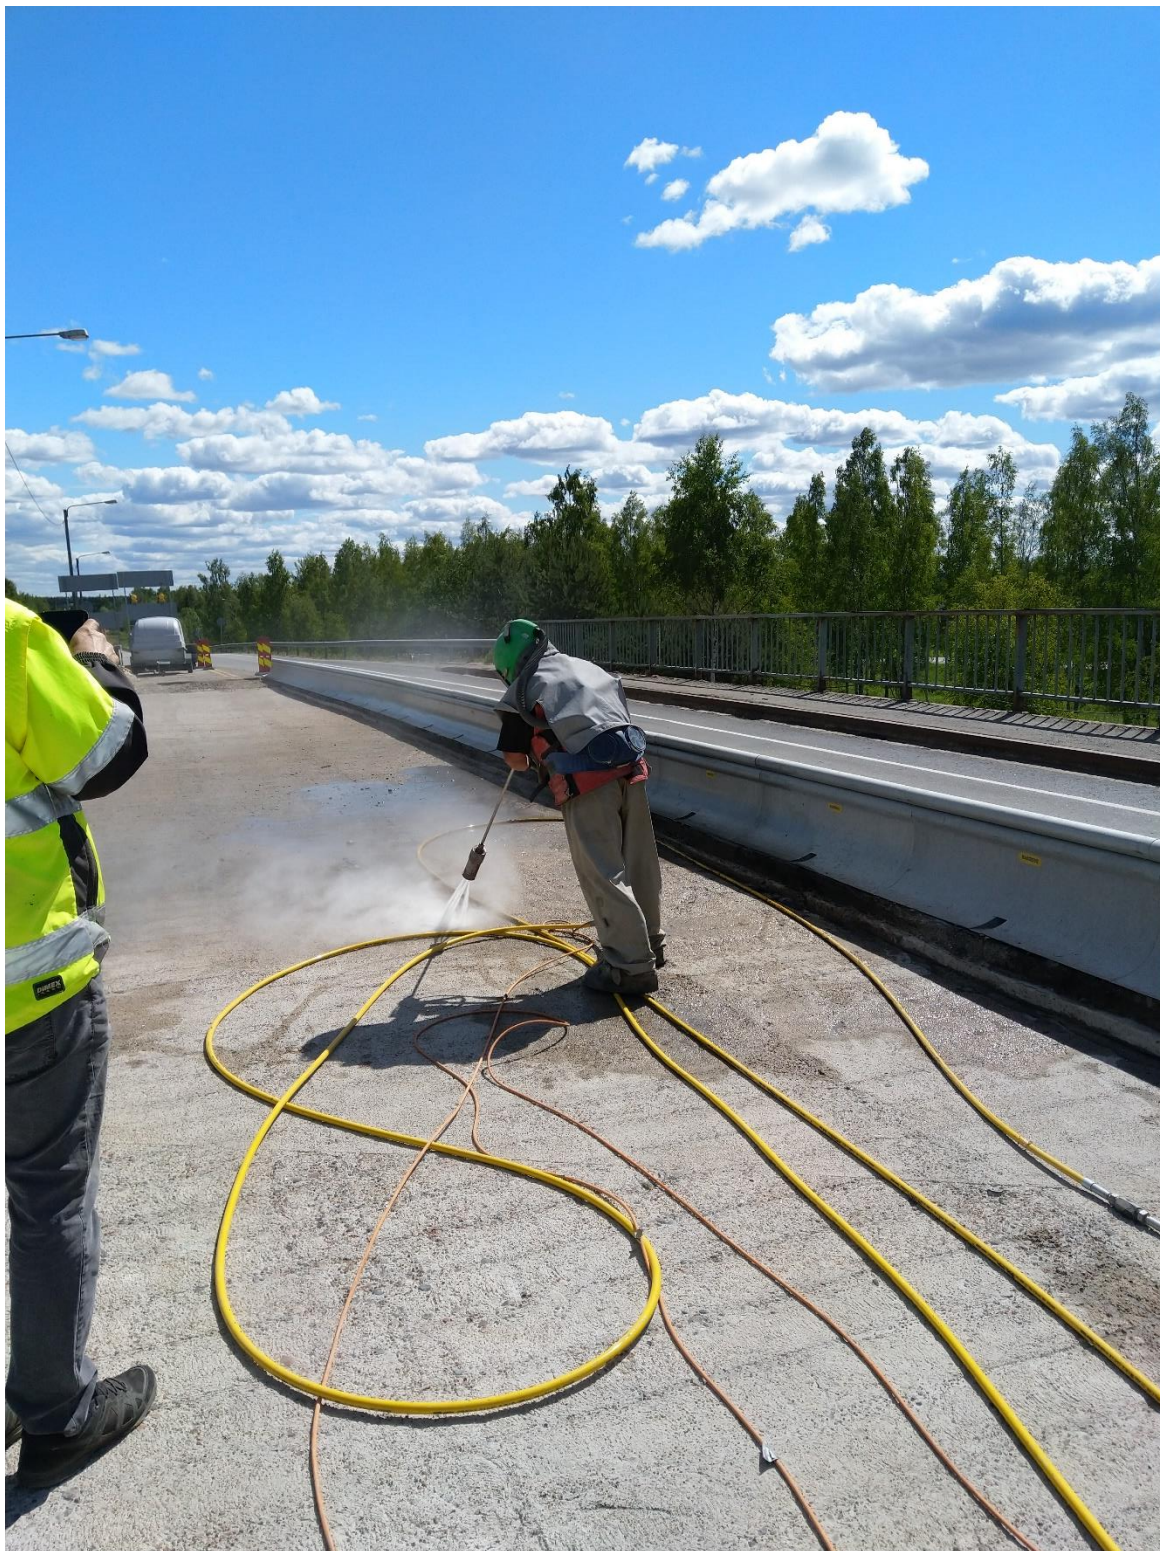
Kuva 28. Kannen pinnasta poistettiin eriste jäämät ja muu irtoaines korkeapainepesulla, suurin osa työstä tehtiin tasovesipesurilla, mutta viimeistelyt käsipistoolilla noin 2000 Bar paineella. Päälle tuli epoksitiivistys ja kermieristys.

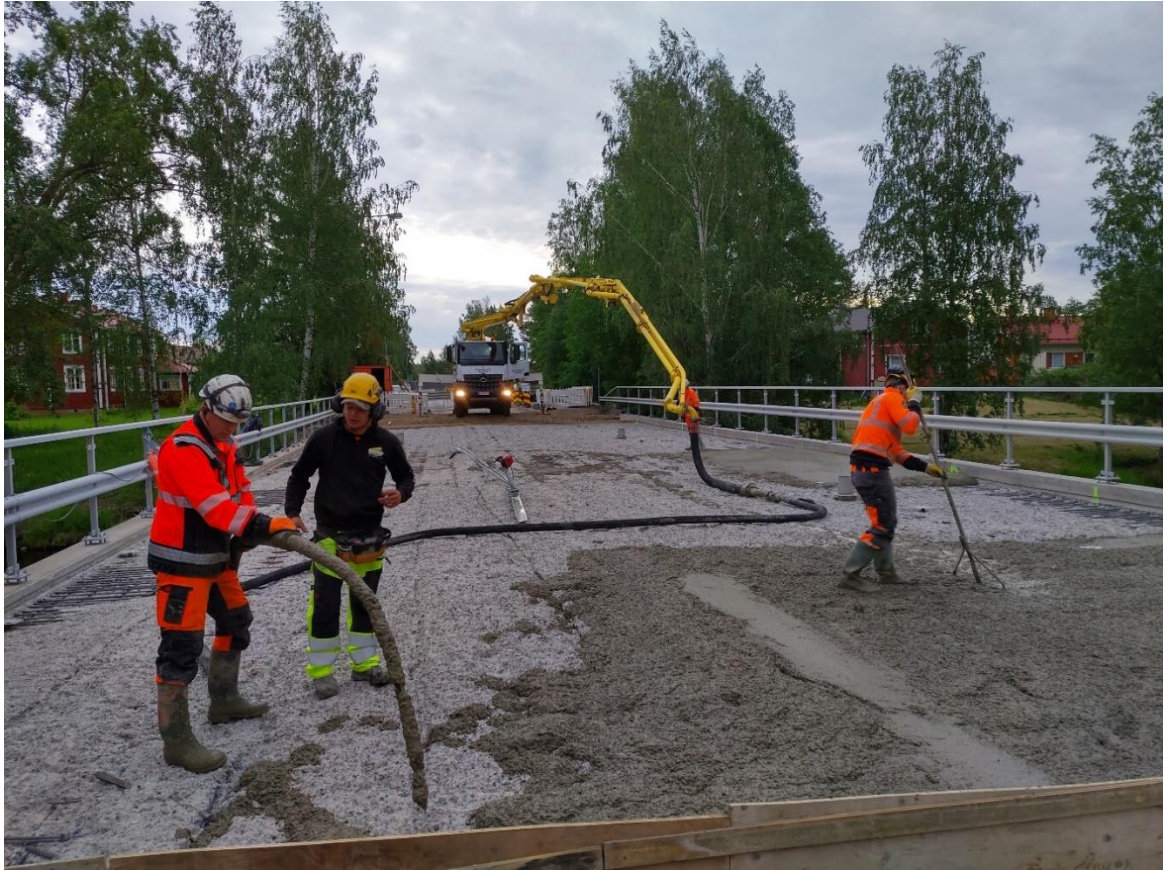
Kuva 41. Vesipiikatuksen sillankannen muotoiluvalu käynnissä valun paksuus 40-100 mm ja betonissa lisäksi makrokuituja  $2,7 \text{ kg/m}^3$  vähentämässä varhaisvaiheen halkeilua.
